# armadura mudéjar iglesia de santiago

ciudad real

*patrimonio  
restaurado*

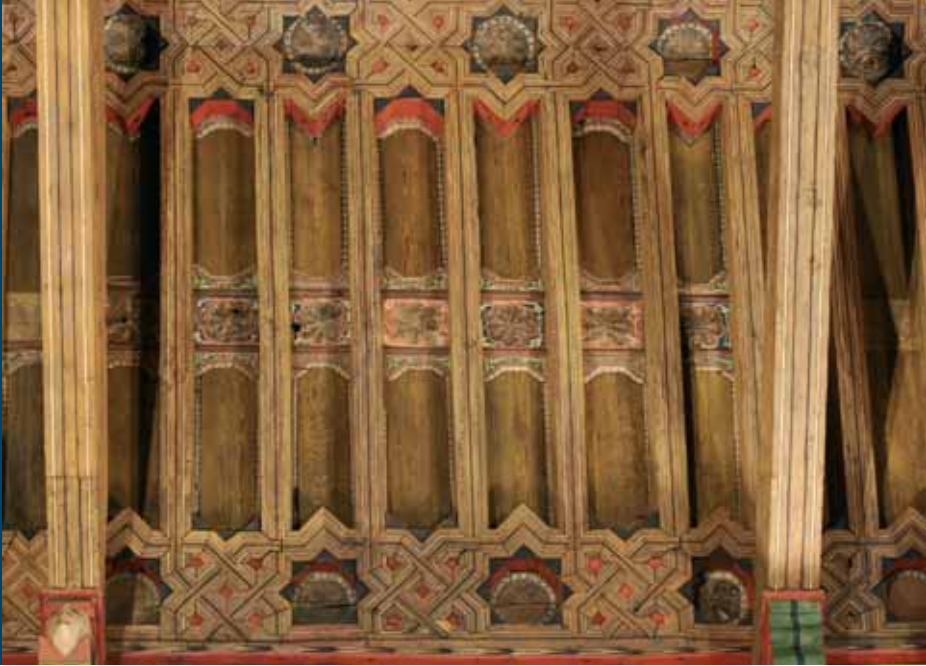
*Detalle de la decoración original que se conserva en los faldones.*

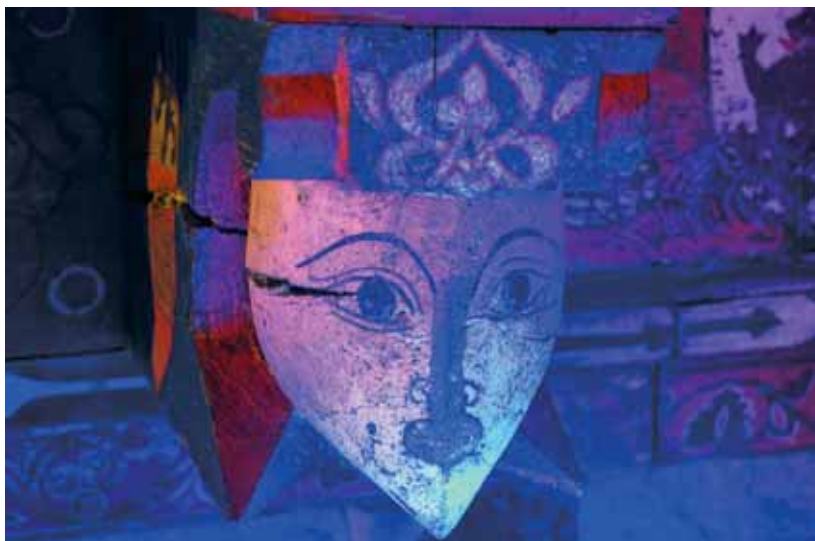
Fotografía ultravioleta para la detección de repintes.

**Inspección con luz ultra violeta** para la identificación de repintes. En las caras de los canes de la primera mitad del artesanado se detectaron repintes en narices y bocas, por lo que se realizaron fotografías con lámpara de Wood para determinar si éstos eran recientes o se debían a un arrepentimiento del propio artista.

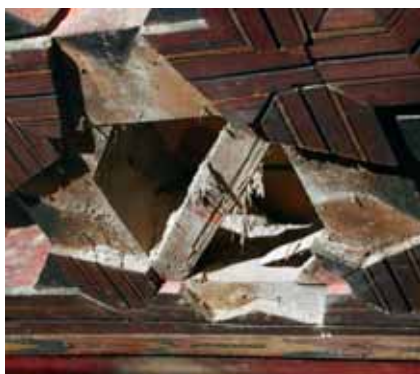
*Detalle de la pérdida de piezas que forman la lacería.*

Una de las patologías que más ha afectado al artesanado en el aspecto estético y de conservación, es el cambio tonal debido a la suciedad y capas de barnices aplicados a lo largo de su historia y la pérdida de numerosas piezas que formaban la decoración de lacería por las que se veían las maderas del tejado.

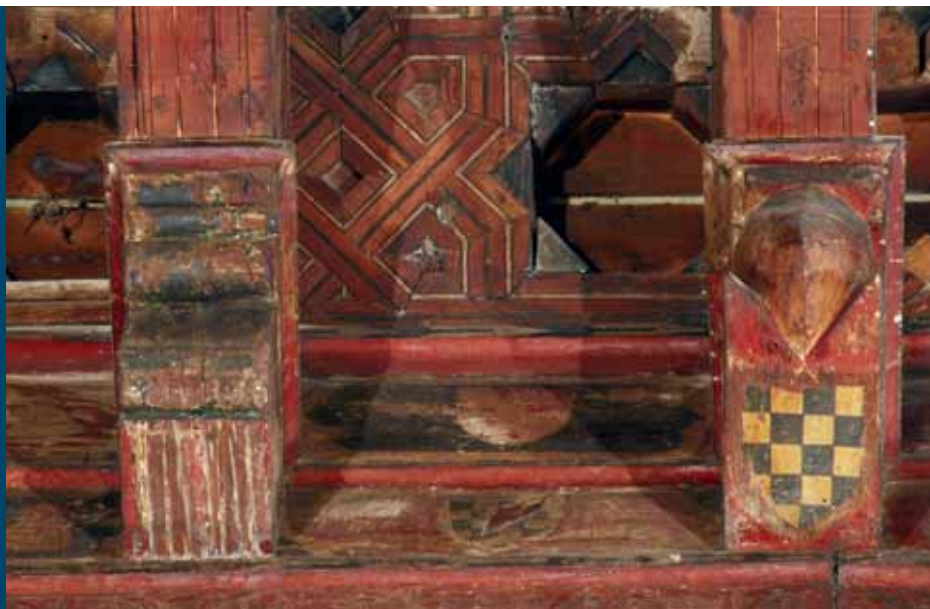
En primer lugar se realizó el proceso de limpieza y consolidación de la policromía donde aparecieron nuevos colores que no era posible ver con las capas de suciedad que presentaba. Siendo uno de los procesos más delicados llevados a cabo sobre la decoración pictórica su fijación al soporte, ya que durante los ensayos de limpieza se comprobó su falta de adherencia con el consiguiente peligro de desprendimiento.

Fotografía antes de la restauración.

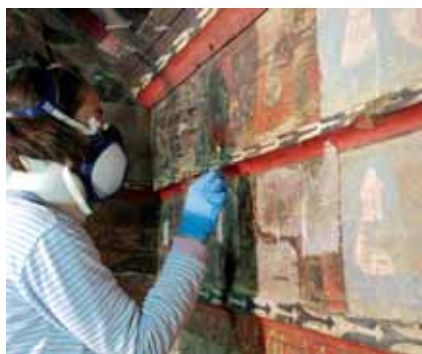
Proceso de consolidación de la capa pictórica.

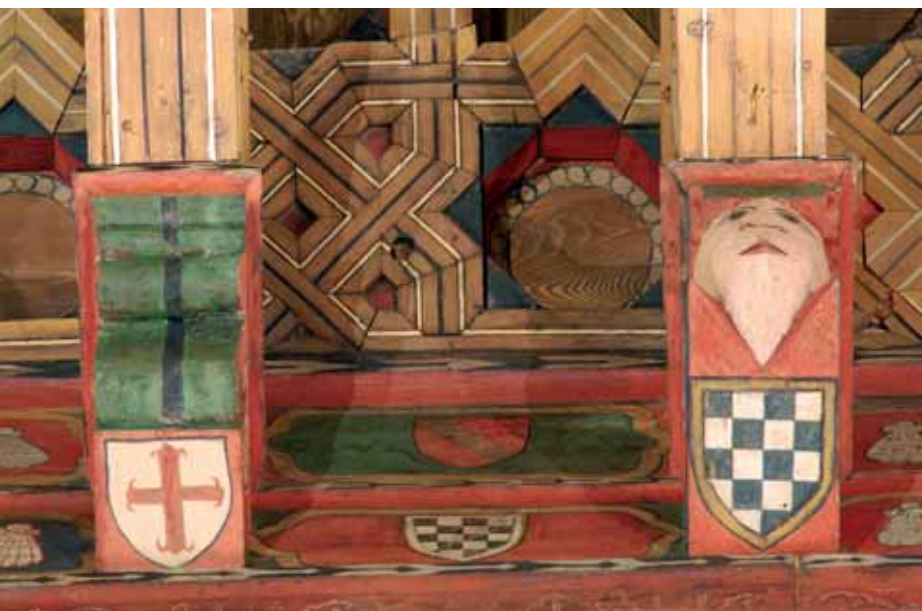
*Fotografía después de la restauración.*

Una vez concluidos los trabajos de consolidación y limpieza se procedió a la reintegración del color en los faltantes pictóricos y en las piezas nuevas siguiendo los criterios de respeto al original, reconstruyendo exclusivamente los elementos imprescindibles para una correcta lectura del conjunto y siendo un factor determinante la discernibilidad, de forma que desde el suelo se integren perfectamente todas las piezas, pero a corta distancia se puedan identificar claramente.
