# armadura mudéjar iglesia de santiago

ciudad real

*patrimonio  
restaurado*

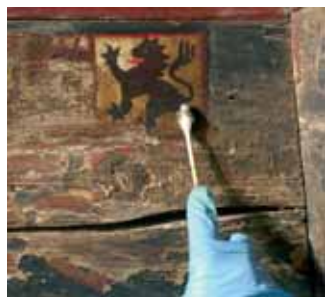
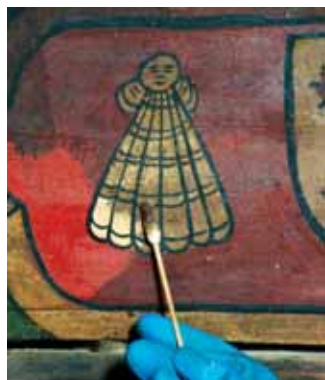
**Inspección con luz ultra violeta** para la identificación de repintes. En las caras de los canes de la primera mitad del artesanado se detectaron repintes en narices y bocas, por lo que se realizaron fotografías con lámpara de Wood para determinar si éstos eran recientes o se debían a un arrepentimiento del propio artista.

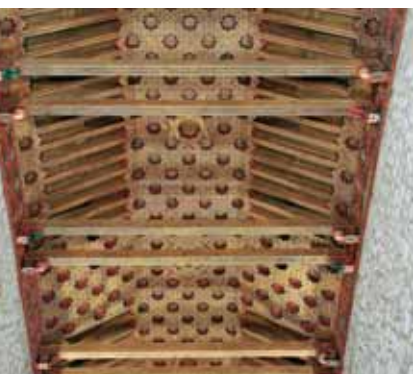
*Detalle de la pérdida de piezas que forman la lacería.*

Una de las patologías que más ha afectado al artesanado en el aspecto estético y de conservación, es el cambio tonal debido a la suciedad y capas de barnices aplicados a lo largo de su historia y la pérdida de numerosas piezas que formaban la decoración de lacería por las que se veían las maderas del tejado.
